Die ehemalige Synagoge in Buseck-Beuern

Susanne Gerschlauer

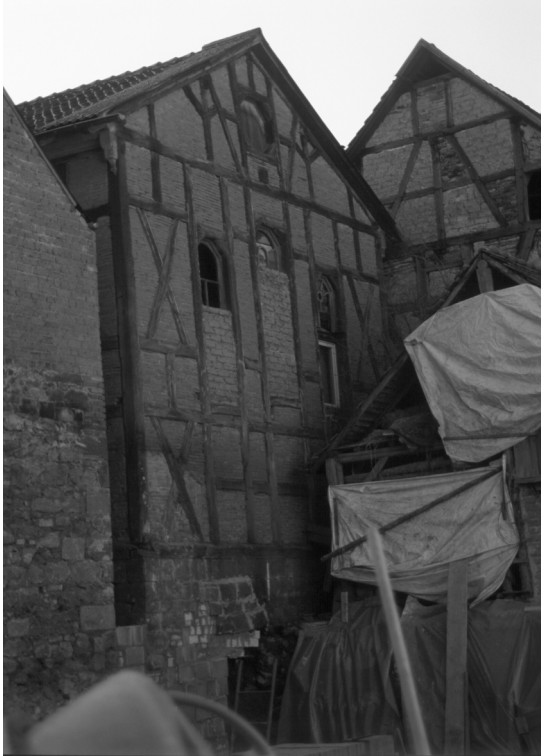
Abb. 1: Ostgiebel (heute umbaut und nicht mehr einsehbar) 1996

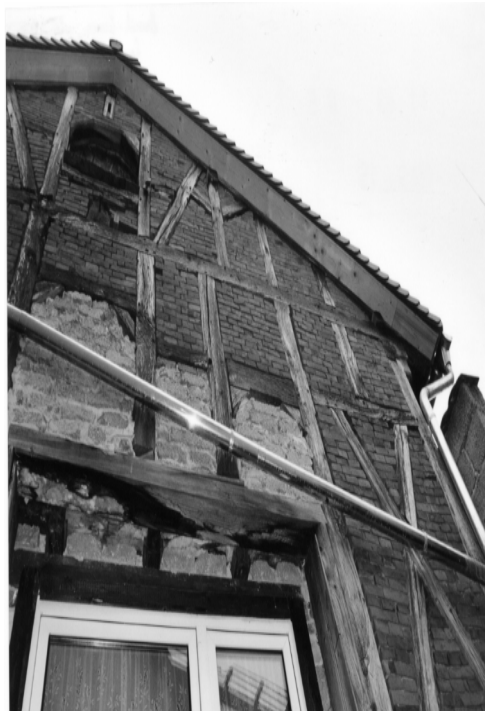
Abb. 3: Westgiebel, Nov. 2003

Ost- und Westgiebel im Dachbereich entsprechen annähernd der Gefügestruktur der darunter liegenden Wand. Die Gefachgröße übersteigt dabei um ein Geringes die untere. Die die Giebelfenster flankierenden Stiele werden von nach außen divergierenden Streben umgeben, die die Dachbalken etwa im mittleren Drittel unterstützen. Zusätzlich wird das Giebeldreieck durch die Stuhlsäulen stabil gehalten, von zwei Kopfstreben nach beiden Seiten ausgesteift.

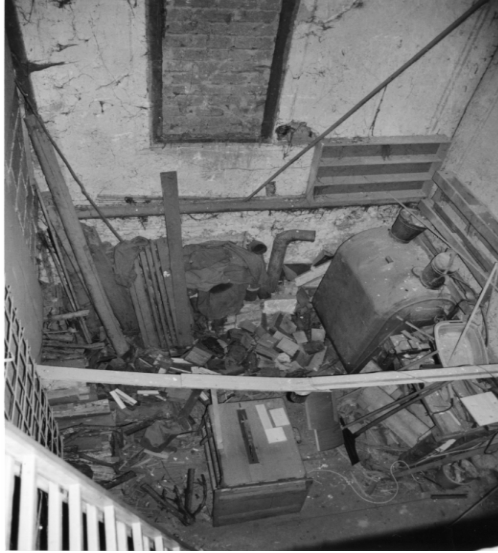
Abb. 4: Erdgeschoss, SO-Ecke, nach O, Nov. 2003

Überwiegend erhalten ist auch die Farbigkeit der Süd- und Ostwand, in der Südostecke sogar durchgehend bis unter die Decke. Dabei ist der Erhaltungszustand der farbig ausgeführten Ornamente, bedingt durch die Fremdnutzung und mangelnde Pflege, schlecht. An der südlichen Innenwand ist in etwa 1,10 m Höhe ein in hellem Rotton gehaltener Farbauftrag teilweise gut erkennbar. Der obere Abschluss zur darüber liegenden hellocker farbenen Wand ist in einem Streifen aus stilisiertem Blattwerk in dunkelrot mit Schablone ausgeführt. Er ist heute nur noch schemenhaft wahrnehmbar.

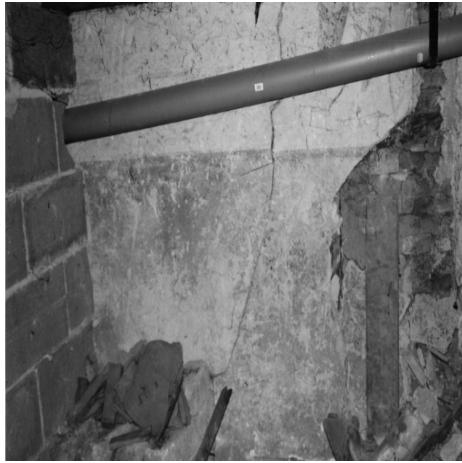
Abb. 5: Erdgeschoss S-Wand, Nov. 2003

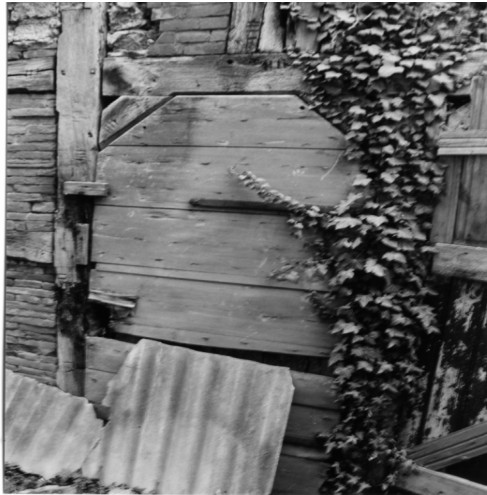
Im Westen befanden sich die Haupteingänge für Männer und Frauen. Die separaten Eingänge liegen dicht nebeneinander, links und rechts der Mittelachse des Westgiebels. Der Eingang für Männer war in der südlichen, der Eingang für Frauen in der nördlichen Hälfte der Wand eingesetzt. Beide sind erhalten, wobei der Eingang für Frauen, der der Zugang zu einer Treppe auf die Frauenempore war, die in der Nordwestecke des Innenraumes lag, heute durch die Mauer aus Hohlblocksteinen zugebaut ist. Die innenliegende Tür zur Frauenempore befindet sich vermutlich *in situ*. Eine jüngere, einfach aufgedoppelte Holztür mit Trapezbogenabschluss schlägt rechts an und verdeckt, bis auf einen kleinen Ausschnitt auf den dahinterliegenden Türschlossbeschlag des wohl bauzeitlichen Türblattes, komplett die Innentür. Der Eingang für die Männer, von dem keine Tür aus der Bauzeit mehr vorhanden ist, dient heute als Zugang von innen zu der sehr schmalen Hinterhofffläche vor dem Westgiebel. Beide Innentüren waren an je zwei einfachen Einschlagkloben aufgehängt und mit aufwändig ge-

Abb. 6: Tür des Fraueneingangs, Nov. 2003

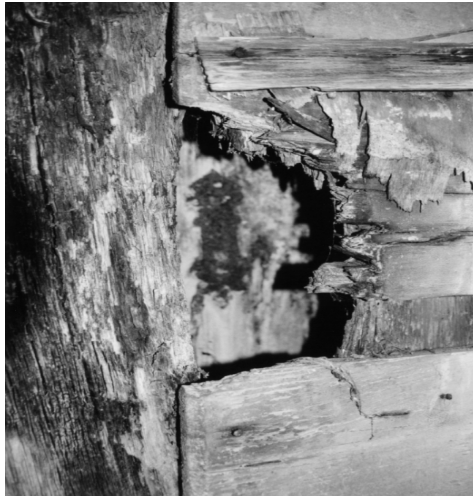
schmiedeten Bändern geschmückt. Die Form dieser Angelbänder erinnert an die von Kirchentürbeschlägen aus der Romanik (Abb. 11).¹³

Abb. 7: Detail Türbeschlag, Nov. 2003

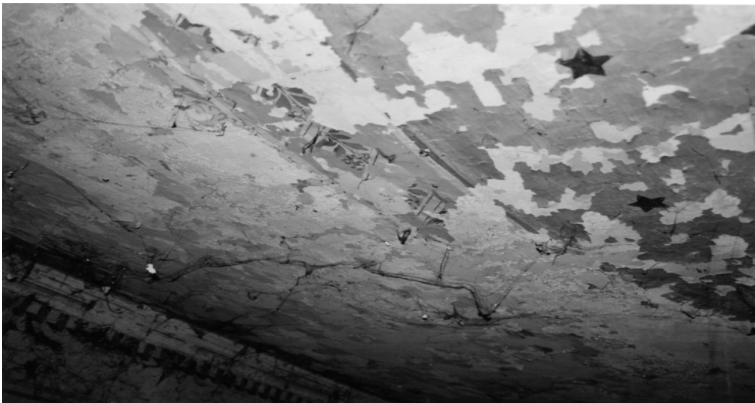
Dominiert wird der Raum durch die Farbigkeit an der Flachdecke. Ein etwa 70% der Fläche einnehmender Kreis im Zentrum zeigt einen Sternenhimmel mit goldfarbenen fünfzackigen Sternen verschiedener Größe und Lage auf mittelblauem Grund. Ein dunkelblauer Begleitstrich begrenzt ihn. Den Übergang zum umgebenden Rest der Decke in hellem Ocker, mit ehemals wohl vegetabiler Ornamentik in den Zwickeln, bildet ein etwa 20 cm breiter rosafarbener Rahmen, in dessen Mitte ein Band aus stilisierten, blau blühenden Blumen verläuft, die in regelmäßigem Abstand von einem hellblauen Band umschlungen sind.

Abb. 8: Detail Decke, Nov. 2003

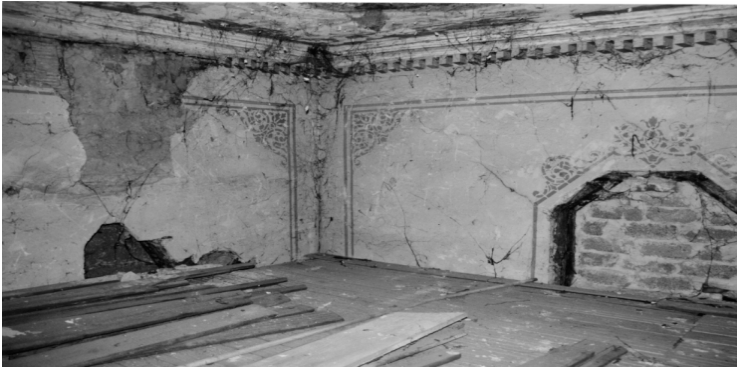
Durch einen dreifarbigem aufgemalten Klötzchenfries sind die Wände oben begrenzt. Die Rahmung der großen Wandflächen übernimmt bei allen Wänden - soweit ersichtlich - ein Rechteck aus einem mittelblauen Begleitstrich um einen inneren Rahmen in Rot. In den Ecken des roten Rechteckes sind Akanthusblattornamente aufgemalt. Um alle Fenster herum finden sich rötliche Begleitstriche. Oberhalb umrahmen die immer wiederkehrenden Akanthusblattmotive die Stürze, unter den Sohlbänken findet sich in Fenstermitte unterhalb des Begleitstrichs ein einzelnes größeres, nach unten hängendes Blatt.

Abb.. 9: Nordwestecke mit Übergang zu Decke, Nov. 2003

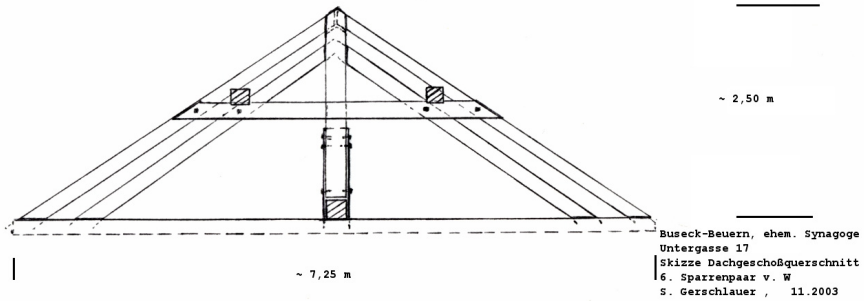
Abb. 10: Querschnitt DG, Nov. 2003

Der Überzug sowie die Verbindungen des Hängewerks sind durch Eisenschrauben und -bänder gegen Verrutschen gesichert. Auf dem Dachboden finden sich verstreut herumliegende Biberschwanzziegel, z.T. mit Fingerstrich. Ob sie zur ursprünglichen Dachdeckung zählen, konnte nicht ermittelt werden, ist aber wahrscheinlich.

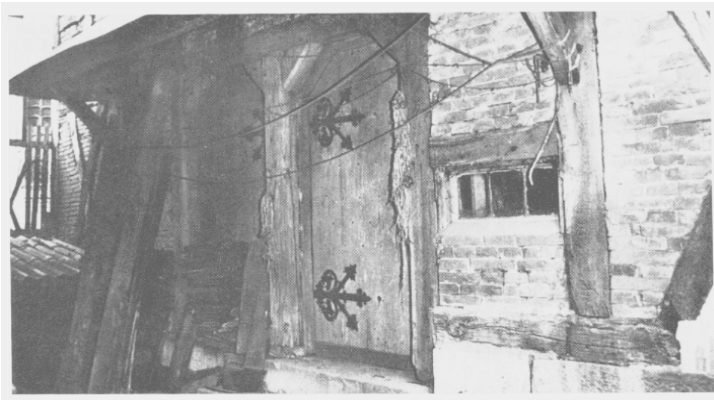
Eine ältere Fotografie zeigt über den beiden Eingangstüren im Westen ein einfach abgestrebtes Vordach, um den Eingangsbereich vor Witterungseinflüssen zu schützen.¹⁵ Dieses Dach ist heute abgebaut, die Zapfenlöcher der Knaggen sind noch vorhanden. Zudem war zur besseren Innenraumbeleuchtung im Eingangsbereich des Gotteshauses, südlich des Männereingangs etwa in Brüstungshöhe, ein schmales quereckiges Sprossenfenster eingesetzt. Dieses ist heute zugesetzt bzw. verbrettert.

*Abb. 11: Westgiebel Eingangsbereich nach Norden,
historisches Foto, aus: Arnsberg, 1973*

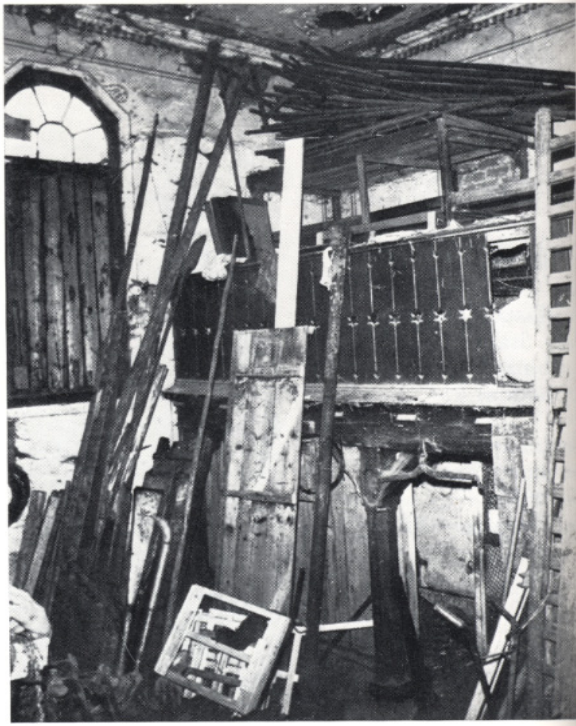
Abb. 12: Innenraum nach Westen Reste der Frauenempore, historisches Foto, nach 1938, aus: Arnsberg 1973

Wie das Mobiliar beschaffen war, ob es Handwaschbecken gab (wie z.B. in Kirchhain), die Anzahl der Thorarollen oder wie viele Plätze insgesamt vorhanden waren, kann nicht aus der Bauuntersuchung geschlossen werden, da jegliche hinweisgebenden Hinterlassenschaften fehlen. Bekannt durch o.g. Foto und die baulichen Befunde ist die Beschaffenheit der Frauenempore: Sie verlief vor der Westwand, war etwa 2 m tief, bot also Platz für zwei Bank- bzw. Stuhlreihen und wurde zum Gottesdienstraum hin durch eine hölzerne Balustrade in Brüstungshöhe abgeschlossen. Die schmalen Bretter der ansonsten schnörkellos gestalteten Balustrade waren auf halber Höhe durch einen ausgeschnittenen Davidstern geschmückt.
